ZO ZRÚCANINY UMELECKÉ DIELO

VAN JARINA Skrytý klenot na
okraji Bratislavky. Kaštieľ v Čunove
sa stal z ruiny absolútnej pýchou
obce a dnes plní úlohu moderného
ekocentra. Z budovy, ktorú kedysi
ludia obchádzali, sa tak stalo miesto,
ktoré vyhľadávajú.

REKONŠTRUKCIA KAŠTIEĽA, BRATISLAVA-ČUNODO

INVESTOR	Bratislavský samosprávny kraj
SPOLUPRINAN-	Európsky fond regionálneho rozvoja, statný rozpočet
COVANIE	
ARCHITEKT	Ateliér Van jarina
ZHOTOVITEĽ	MBM-GROUP
NÁKLADY	3,67 mil. € (kaštiel): 3 083 300 €, záhrada: 588 000 €)
REALIZÁCIA	6/2021 - 9/2023

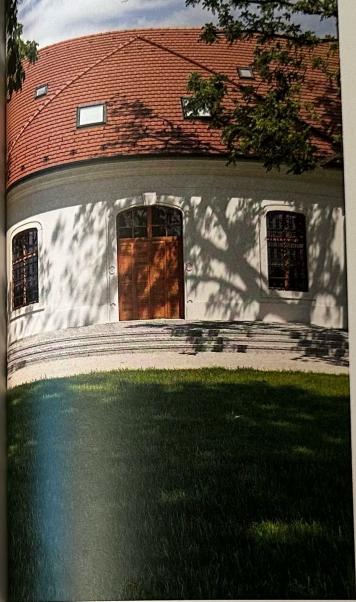
1 Schátrany kaštieľ v Čunove premenil Bratislavský samosprávny kraj na kaštieľ.

„Kaštieľ bol dlhé roky nevyužívaný a chátral, a to po stavebnej aj technickej stránke. Mal poškodenú statiku pivnice, zrútené schodisko a klenbu nad vchodom do pivnice,“ informuje o ďalšom osude národnnej kultúrnej pamiatky Bratislavský samosprávny kraj (BSK). Ak si ľovek pozrie stav kaštiefu na fotografiách, v podstate išlo o zrúcaninu, ktorá v žiadnom prípade nepripomínała chránenú stavbu.

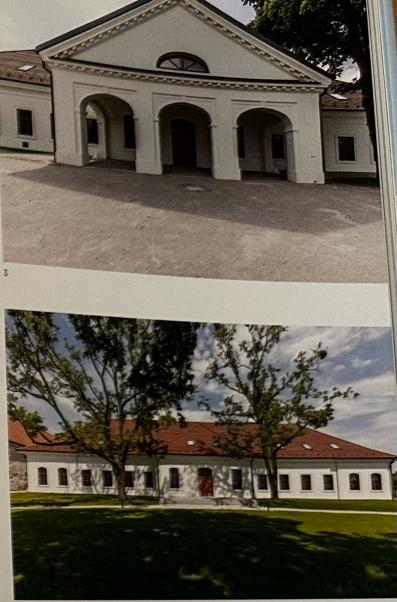
2 Na budovu kaštiefu sa zrealizovala kompletná výmena pôvodného krovu a strešnej krytiny vrátane opravy podstrešnej rímsy.

V roku 2021 nastal zlom a Bratislavská župa spustila komplexnú rekonštrukciu, ktorá pozostávala z troch častí – obnovy kaštiefu, obnovy sýpky a revitalizácie príľahej záhrady. „Na budove kaštiefu sa realizovala kompletná výmena pôvodného krovu a strešnej krytiny vrátane opravy podstrešnej rímsy.

Strecha bola tepelne zaizolovaná a osadili sa do nej nové okná. Pôvodné komíny sa zrekonštruovali, rovnako aj podkrovie, kde sa namontovali nové priečinky, podlahy, rozvodovky elektroinštalácie, vody a kúrenia,“ informuje Bratislavský samosprávny kraj.

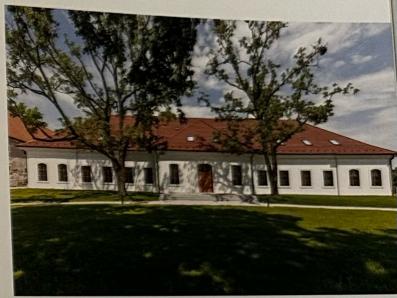
4

3 Uskutočnili sa tiež reštauračné práce, renovovali fasády, a omietky, ktoré primávajú pamiatke stratenej časti.

Pivničné priestory po novom slúžia ako tvorivé dielne a osadené boli aj nové okná na priestraji a v pivnici. Zrealizovali sa tiež reštauračné práce, fasády a omietky. „Súčasťou projektu je aj výsadbá zelené, krovín a stromov, vybudovanie jazierka či drobnej architektúry ako altánok či informačné panely,“ tvrdí BSK.
